NR OPRACOWANIA: 27/IO/15

<u>PROJEKT ROZBIÓRKI</u> ROZBIÓRKA NIEUŻYTKOWANYCH BUDYNKÓW POKOPALNIANYCH NA TERENIE KOPALNI SATURN W CZELADZI	
Inwestor:	GMINA CZELADŹ 41-250 CZELADŹ, UL. KATOWICKA 45
Obiekt:	BUDYNKI POPRODUKCYJNE
Lokalizacja:	CZELADŹ, REJON UL. DEHNELÓW
Nr ew. działek:	35/91, 35/98, 35/100, k.m. 41
<i>SPIS ZAWARTOŚCI PROJEKTU – PATRZ STRONA NR 2</i>

PROJEKT ROZBIÓRKI
ROZBIÓRKA NIEUŻYTKOWANYCH BUDYNKÓW POKOPALNIANYCH
NA TERENIE KOPALNI SATURN W CZELADZI

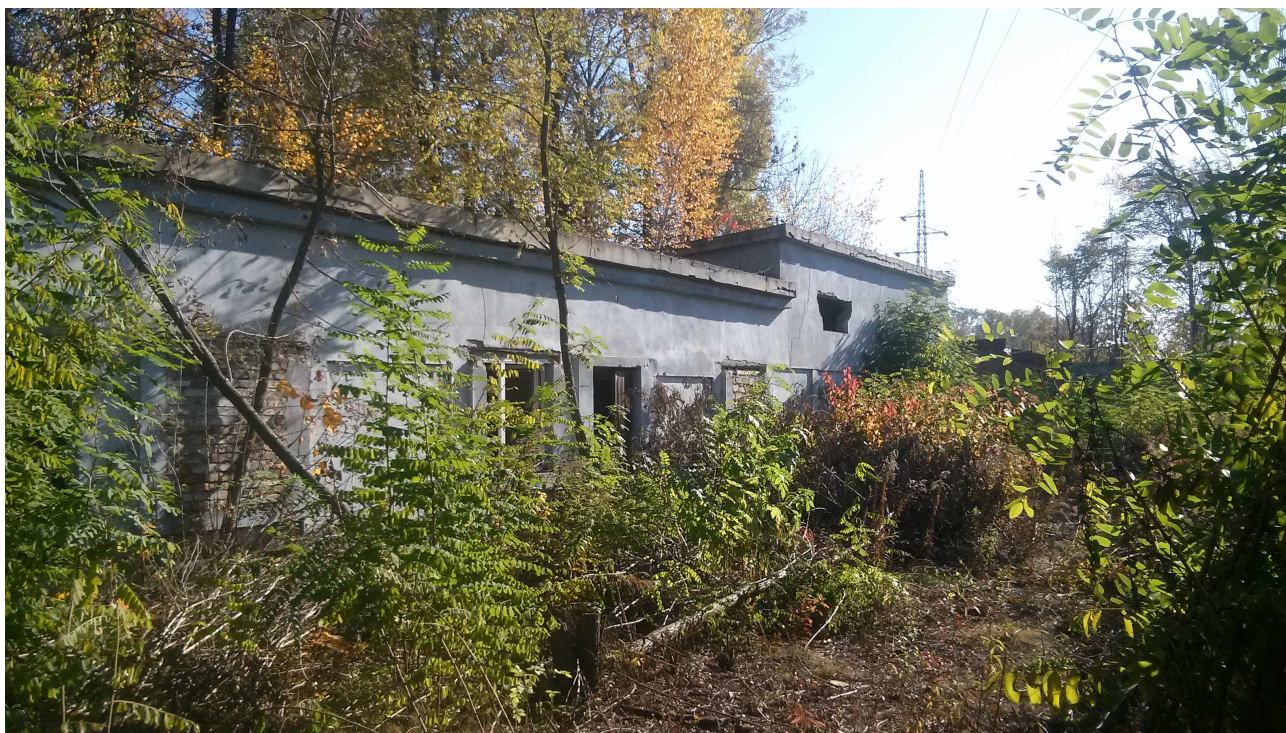
Budynek „A” znajduje się w bardzo złym stanie technicznym. Na ścianach zewnętrznych występują znaczne zarysowania oraz spękania i odspojenia tynków, spowodowane nierównym osiadaniem obiektu, brakiem jakiegokolwiek izolacji termicznej i przeciwwilgociowej, a także destrukcyjnym działaniem wody opadowej i gruntowej. Pokrycie stropodachu jest nieszczelne, występują widoczne braki fragmentów papy, wywołane uszkodzeniami mechanicznymi i czynnikami atmosferycznymi. Budynek nie posiada orywnowania oraz rur spustowych. Istniejące okna oraz drzwi w budynku są w bardzo złym stanie technicznym, pozostałe otwory, które nie posiadały okien i drzwi, zostały zamurowane ze względów bezpieczeństwa.

Ze względu na stan techniczny, zagrażający bezpieczeństwu zdrowia i życia osób obiekt wymaga bardzo pilnego wyburzenia. Zagrożenie może stanowić przede wszystkim niekontrolowane oderwanie się części tynków lub odspojonych fragmentów ścian. Zagrożona jest również stabilność całego obiektu w związku ze znaczącym osłabieniem konstrukcji ścian nośnych oraz stropodachu.

ZDJĘCIE NR 1 – BUDYNEK „A” - WIDOK OD STRONY ZACHODNIEJ

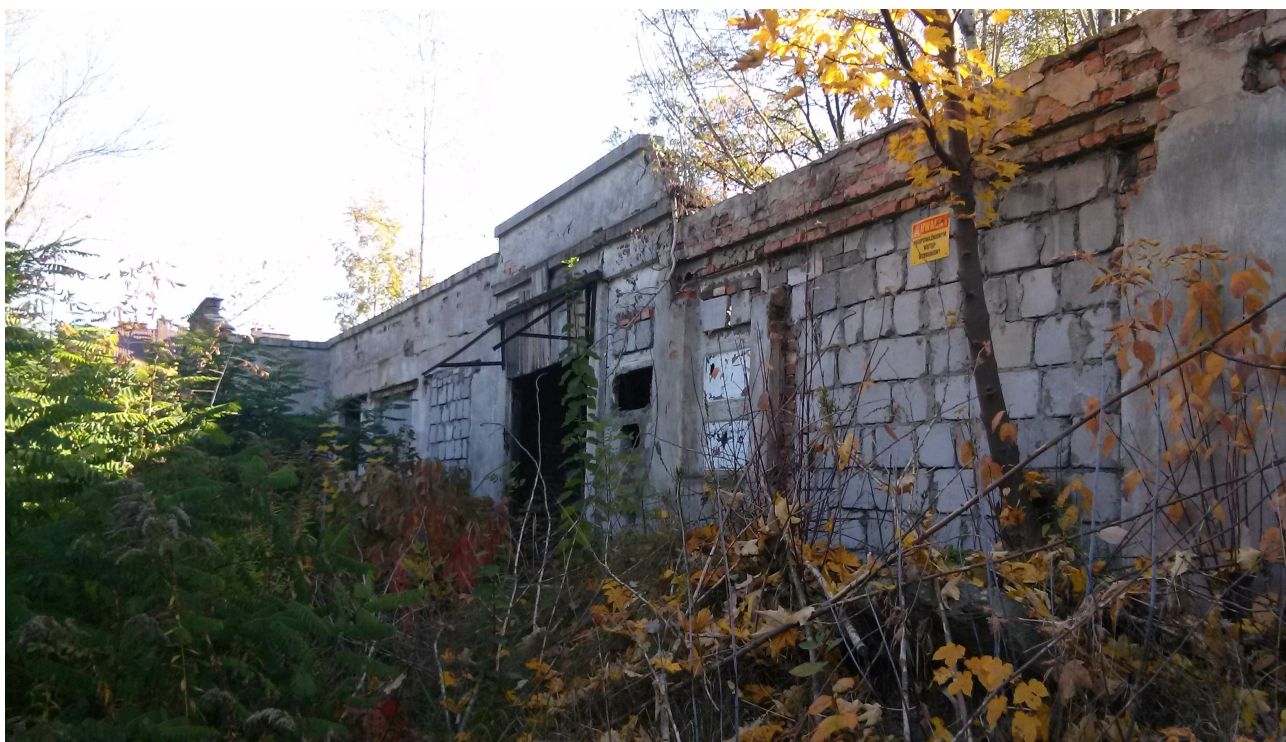
Budynek „B” znajduje się w bardzo złym stanie technicznym. Na ścianach zewnętrznych występują znaczne zarysowania oraz spękania i odspojenia tynków, spowodowane nierównym osiadaniem obiektu, brakiem jakiegokolwiek izolacji termicznej i przeciwwilgociowej, a także destrukcyjnym działaniem wody opadowej i gruntowej. Budynek w znacznej części uległ już samoistnemu zawaleniu się konstrukcji stropodachu oraz ścian zewnętrznych. Pokrycie stropodachu jest nieszczelne, występują widoczne braki fragmentów papy, wywołane uszkodzeniami mechanicznymi i czynnikami atmosferycznymi. Budynek nie posiada orywnowania oraz rur spustowych. Istniejące okna oraz drzwi w budynku są w bardzo złym stanie technicznym, pozostałe otwory okienne i drzwiowe zostały zamurowane ze względów bezpieczeństwa.

Ze względu na stan techniczny, zagrażający bezpieczeństwu zdrowia i życia osób obiekt wymaga bardzo pilnego wyburzenia. Zagrożenie może stanowić przede wszystkim niekontrolowane oderwanie się części tynków lub odspojonych fragmentów ścian. Zagrożona jest również stabilność całego obiektu w związku ze znaczącym osłabieniem i już powstałym uszkodzeniem konstrukcji ścian nośnych oraz stropodachu.

ZDJĘCIE NR 2 – BUDYNEK „B” - WIDOK OD STRONY PÓŁNOCNEJ

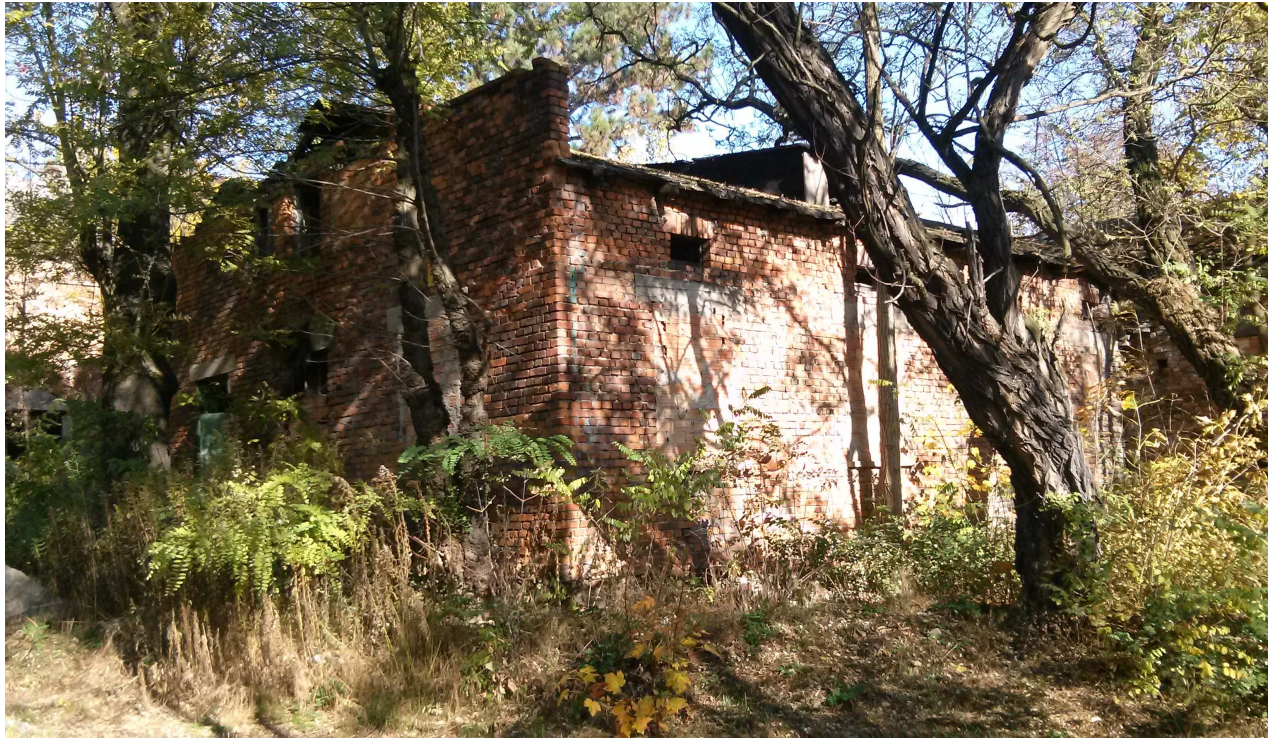
Budynek „C” znajduje się w bardzo złym stanie technicznym. Na ścianach zewnętrznych występują znaczne zarysowania i spękania spowodowane nierównym osiadaniem obiektu, brakiem jakiegokolwiek izolacji termicznej i przeciwwilgociowej, a także destrukcyjnym działaniem wody opadowej i gruntowej. Budynek w części uległ już samoistnemu zawaleniu się konstrukcji dachu oraz ścian zewnętrznych. Pokrycie dachu jest nieszczelne, występują widoczne braki fragmentów papy, wywołane uszkodzeniami mechanicznymi i czynnikami atmosferycznymi. Budynek nie posiada orywnowania oraz rur spustowych. Istniejące okna oraz drzwi w budynku są w bardzo złym stanie technicznym, pozostałe otwory okienne i drzwiowe zostały zamurowane ze względów bezpieczeństwa.

Ze względu na stan techniczny, zagrażający bezpieczeństwu zdrowia i życia osób obiekt wymaga bardzo pilnego wyburzenia. Zagrożenie może stanowić przede

wszystkim niekontrolowane oderwanie się części odspojonych fragmentów ścian. Zagrożona jest również stabilność całego obiektu w związku ze znaczącym osłabieniem i już powstałym uszkodzeniem konstrukcji dachu.

ZDJĘCIE NR 3 – BUDYNEK „C” - WIDOK OD STRONY ZACHODNIEJ

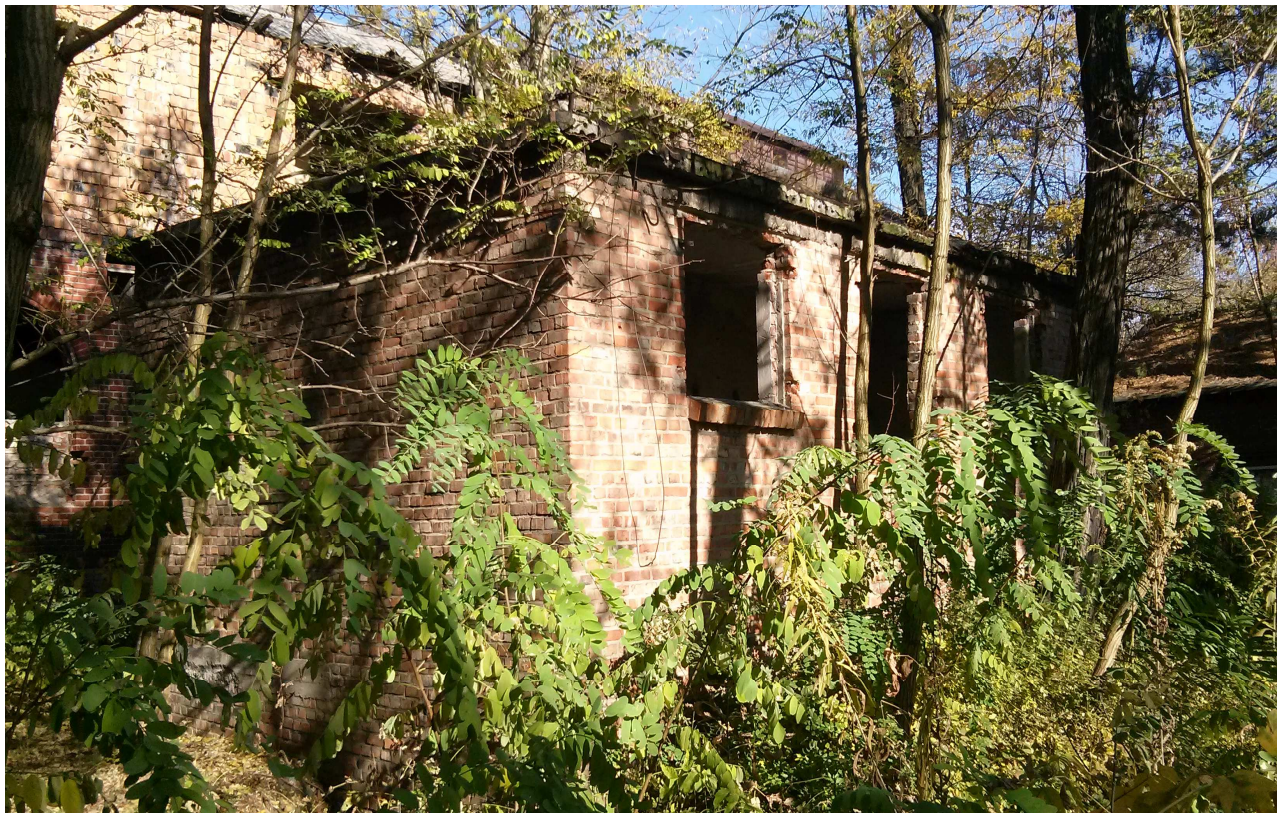
Budynek „D” znajduje się w złym stanie technicznym. Na ścianach zewnętrznych występują zarysowania oraz spękania, spowodowane nierównym osiadaniem obiektu, brakiem jakiegokolwiek izolacji termicznej i przeciwwilgociowej, a także destrukcyjnym działaniem wody opadowej i gruntowej. Pokrycie stropodachu jest nieszczelne, występują widoczne braki fragmentów papy, wywołane uszkodzeniami mechanicznymi i czynnikami atmosferycznymi. Budynek nie posiada orywnowania oraz rur spustowych. Istniejące okna oraz drzwi zostały zdemontowane, co zagraża bezpieczeństwu ludzi. Ze względu na stan techniczny, zagrażający bezpieczeństwu zdrowia i życia osób obiekt wymaga bardzo pilnego wyburzenia. Zagrożenie może stanowić przede wszystkim niekontrolowane oderwanie się części odspojonych fragmentów ścian.

ZDJĘCIE NR 4 – BUDYNEK „D” - WIDOK OD STRONY POŁUDNIOWEJ

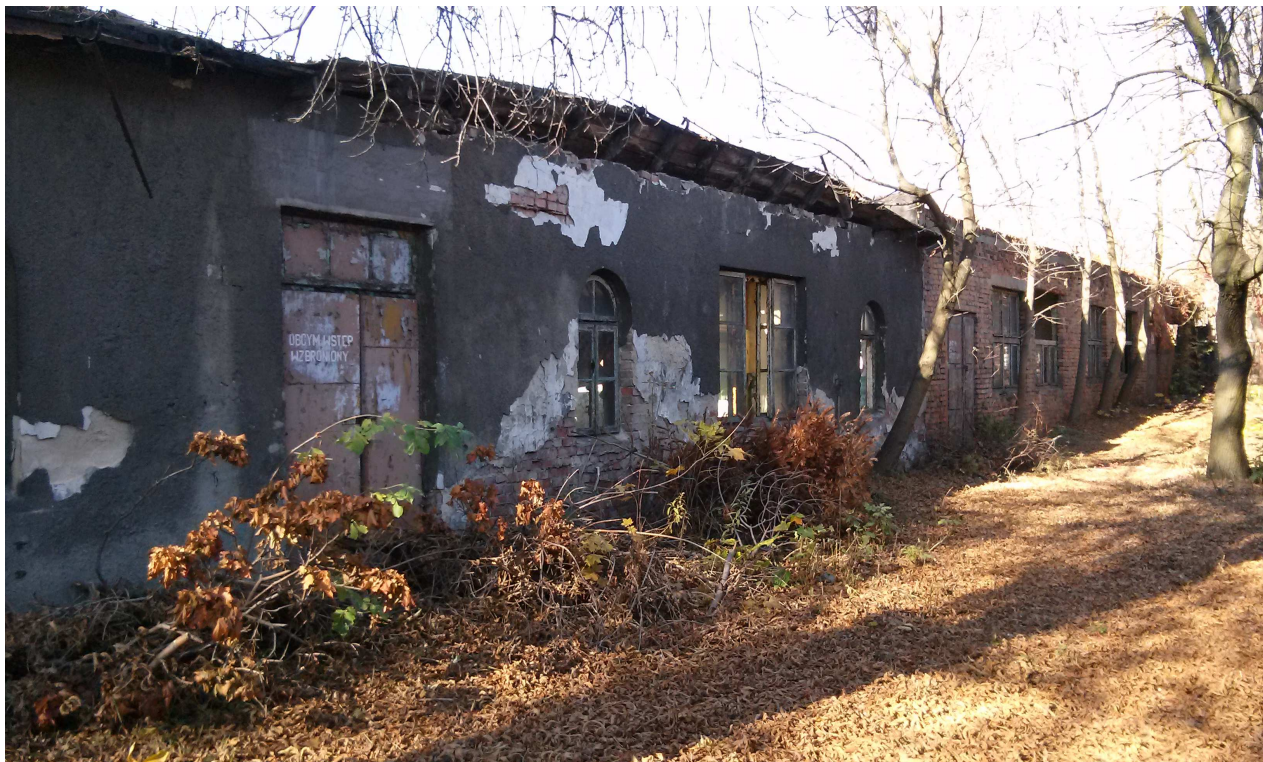
Budynek „E” znajduje się w bardzo złym stanie technicznym. Na ścianach zewnętrznych występują znaczne zarysowania oraz spękania i odspojenia tynków spowodowane nierównym osiadaniem obiektu, brakiem jakiegokolwiek izolacji termicznej i przeciwwilgociowej, a także destrukcyjnym działaniem wody opadowej i gruntowej. Budynek w części uległ już samoistnemu zawaleniu się konstrukcji dachu oraz ścian zewnętrznych. Pokrycie dachu jest nieszczelne, występują widoczne braki fragmentów papy, wywołane uszkodzeniami mechanicznymi i czynnikami atmosferycznymi. Budynek nie posiada orywnowania oraz rur spustowych. Istniejące okna oraz drzwi w budynku są w bardzo złym stanie technicznym. Ze względu na stan techniczny, zagrażający bezpieczeństwu zdrowia i życia osób obiekt wymaga bardzo pilnego wyburzenia. Zagrożenie może stanowić przede wszystkim niekontrolowane oderwanie się części odspojonych fragmentów ścian. Zagrożona jest również stabilność całego obiektu w związku ze znaczącym osłabieniem i już powstałym uszkodzeniem konstrukcji dachu. Zachować należy zewnętrzną ścianę budynku od strony istniejących garaży, usytuowanych na sąsiedniej działce. W przypadku uszkodzenia ściany należy ją wzmocnić. Zabezpieczyć dach budynku garaży na styku z wyburzanym budynkiem.

ZDJĘCIE NR 5 – BUDYNEK „E” - WIDOK OD STRONY WSCHODNIEJ
