Opis odcinka

Odcinek KO1KO2 Górna studzienka KO1 Nr inspekcji 11
 Kier. inspekcji W górę Dolna studzienka KO2 Data insp. 2016-10-28

Wideo 7 Miejscowość Czeladź
 Wideo pocz. 00:00:00 Rejon
 Wideo kon. 00:00:14 Ulica Żabia

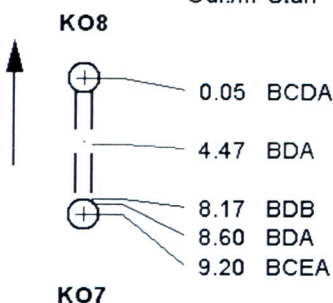
Zdjęcie	Wideo	Odl./m	Stan	Opis
638	00:01:32	0.05	BCDA	Rodzaj węzła początkowego, studzienka włączowa
639	00:01:34	4.47	BDA	Poz.: 9 - 3; Zdjęcia ogólne
640	00:01:36	8.17	BDB	Uwaga ogólna; uszkodzona kineta
641	00:01:38	8.60	BDA	Poz.: 9 - 3; Zdjęcia ogólne
642	00:01:40	9.20	BCEA	Węzeł końcowy, studzienka włączowa

Foto	Wideo	Odległość	G	Stan	Z	Opis
638	00:01:32	0,05		BCD A		Rodzaj węzła początkowego, studzienka włączowa
639	00:01:34	4,47		BDA		Pos: 9- 3; Zdjęcia ogólne
640	00:01:36	8,17		BDB		Uwaga ogólna; uszkodzona kineta
641	00:01:38	8,60		BDA		Pos: 9- 3; Zdjęcia ogólne
642	00:01:40	9,20		BCE A		Węzeł końcowy, studzienka włączowa
